現地実態調査に関する報告 (パン・冷凍食品)

平成30年2月
現地調査員

2. 現地での調査結果から

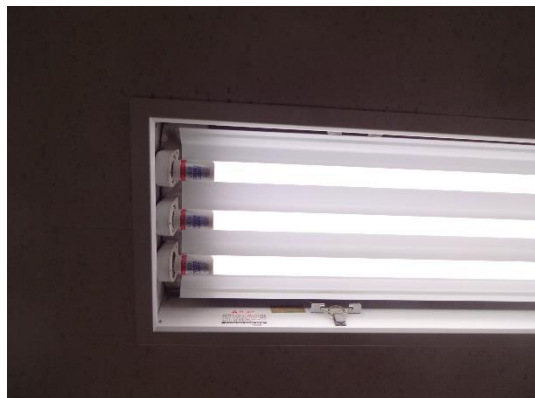
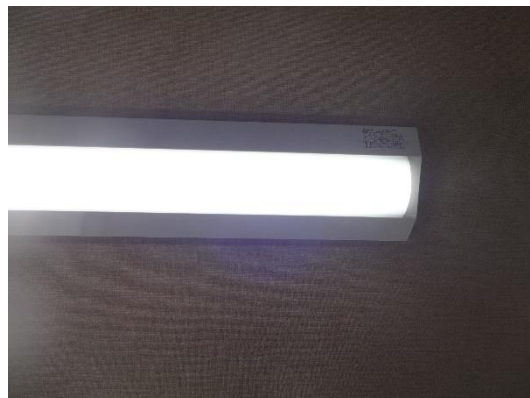
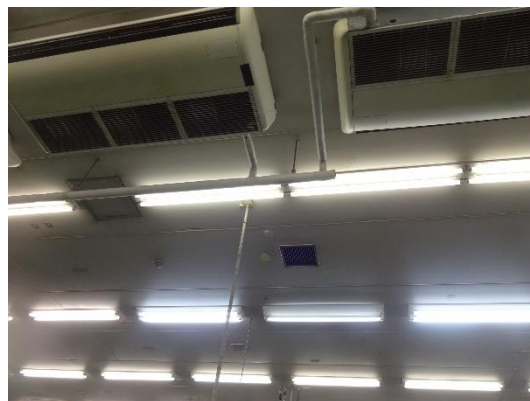
高効率照明器具の採用

多くの事業所でLED導入
→全体的に普及が進む

従来型器具との消費電力差
が省エネ効果に直結

部分的な導入もあり

費用対効果を考えたの優先
順位付けが浸透

調査員からのコメント!!
LED照明でも商品特徴あり
(高演色タイプ・耐湿タイプ)
→現場に合った商材を!

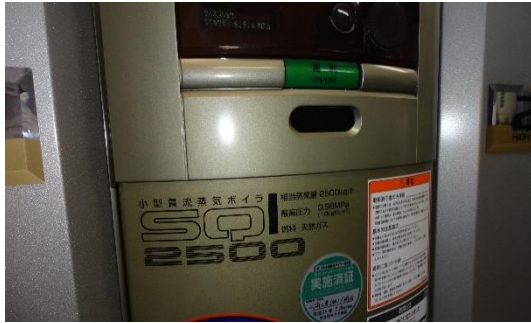
高効率ボイラの導入

半数の事業者が実施

エコマイザ搭載機種を
採用

→省エネ効果≒5%
→排ガス温度低下
(=環境負荷低減)

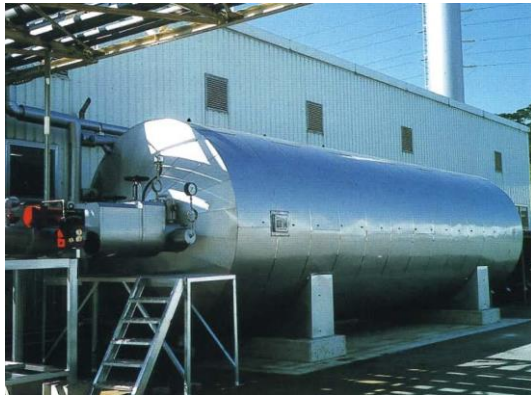
ボイラ負荷の平準化

限られた事業所で実施

アキュムレータ導入
→省エネ効果≒3~10%

調査員からのコメント!!
従来アキュムレータは
蒸気バッファータンクと認
識されていました。

最近では省エネ設備と認
識され、導入検討事例が
増えています！

蒸気バッファー容量増加
→負荷変動の大きな現場
で効果大
=スタンバイ機停止可能
→エネルギーロス削減

ボイラ起動停止回数低減
→ホールドアップ削減

蒸気湯き度を高くできる
→蒸気ドレンの減少

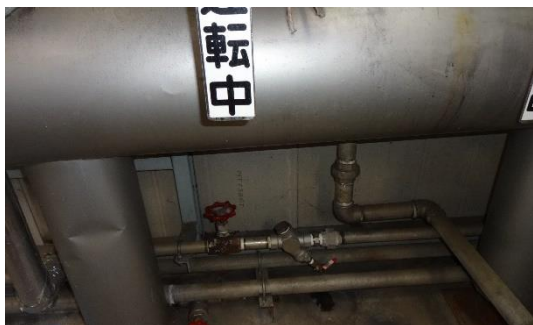
蒸気ドレンの回収

半数の事業者が実施

ヘッダーor蒸気配管からの
ドレンを給水タンクに戻す配
管工事実施
→省エネ≒5～10%

何れもボイラ室近傍で実施
→工事費抑制

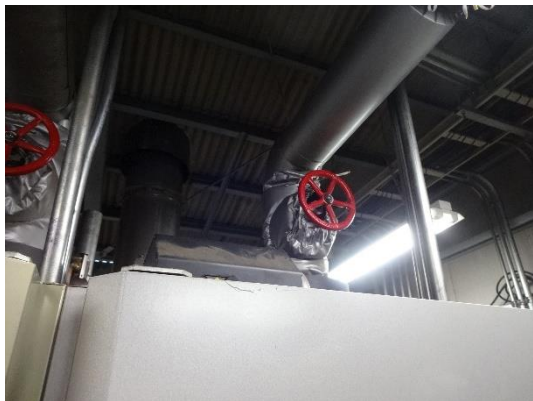
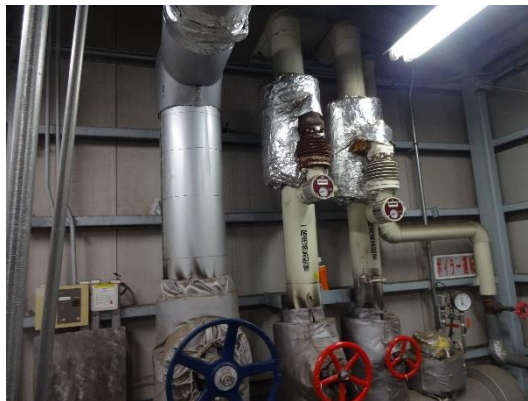
蒸気配管・バルブ・フランジの断熱

限られた事業者で実施

バルブ・フランジには着脱式
の断熱カバー採用
→省エネ≒3%

調査員からのコメント!!
バルブ・フランジは改修工
事が多いため、保温部が外れ
たままになっていることが多
い→現場作業の実情を考慮
した対策を心がけましょう!

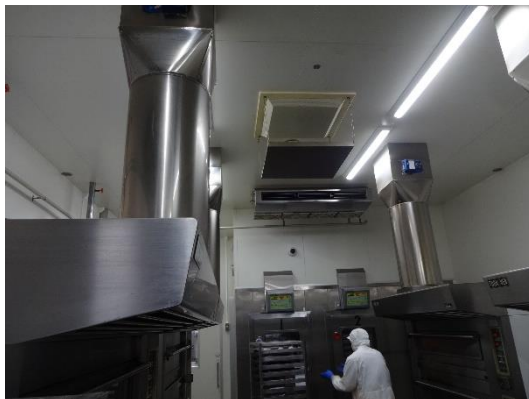
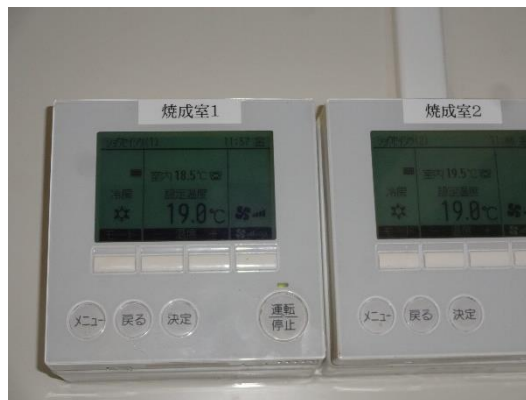
焼成室内への放熱防止対策

限られた事業者で実施

オーブン排ガスを局所排気設備に直結(隙間なし)

室内放熱抑制
→空調負荷低減

オーブン自体も高断熱機種採用

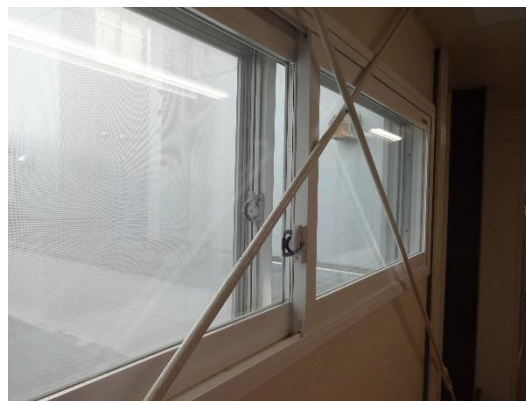
内窓設置による建物の断熱対策

限られた事業者で実施

樹脂製窓枠の内窓採用

窓+窓枠からの放熱抑制
→室内放熱抑制
=空調負荷低減

冬場の窓内側の結露抑制
→カビ防止
=工場衛生面でも効果

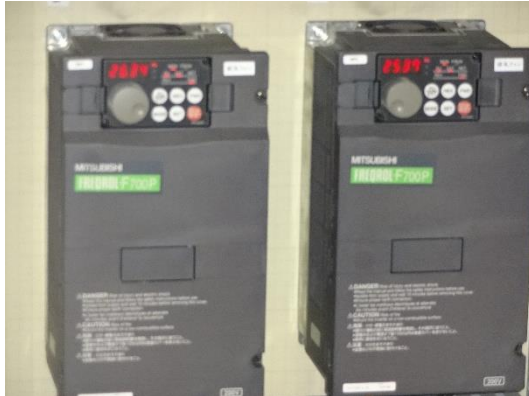
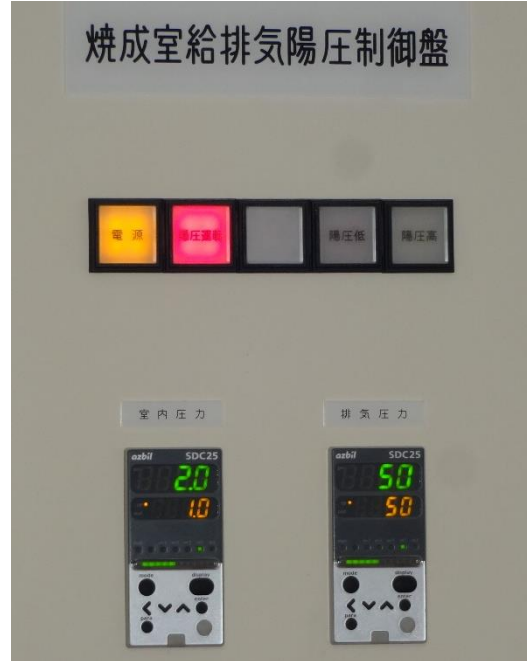
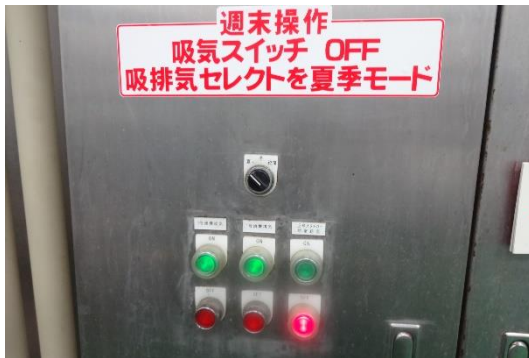
建物内陽圧維持のための差圧管理による外調空気量制御

多くの事業所で実施

食品工場では陽圧化必須
= 食品安全の観点から実施

空調設備の運用最適化
→ 塵埃防止・害虫排除
(品質維持)

陽圧化で局所排気能力回復
→ 湯気の滞留防向上止・カビ
抑制(衛生面)

差圧検知 + 給排気ファンの連
動的な運用
→ 高度な制御も可能

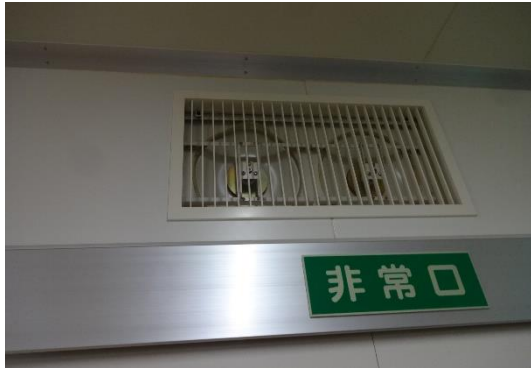
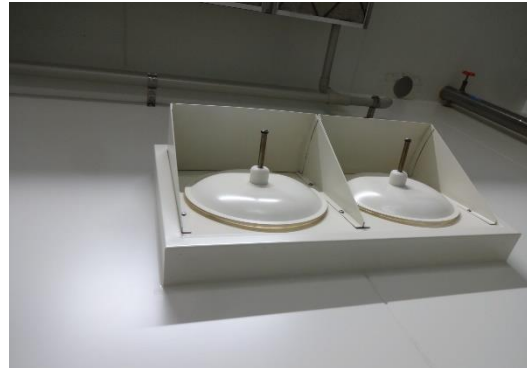
差圧ダンパ利用による給気総量最小化と建物内気流制御

最も衛生度の高い部屋にのみ
フレッシュ空気導入
→給気総量最小化
→空調負荷最小化

差圧ダンパなので付加的な
動力消費なし
→安価に導入可能

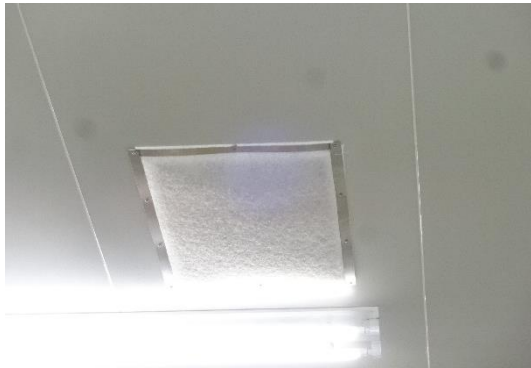
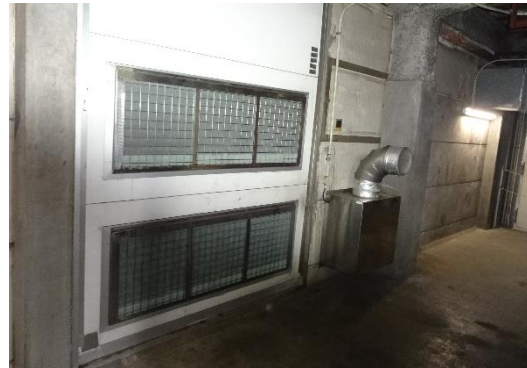
給気経路の工夫による給気総量最小化

衛生度の高い部屋程、大容量
の給気ファンを採用
+隣接部屋間にフィルター
→給気総量最小化
→空調負荷最小化

設備故障時には衛生度の序
列が乱れる可能性あり

建築設計と設備設計の連携がない場合が多いです！
設備故障時の影響を考慮した設備設計が大切です！

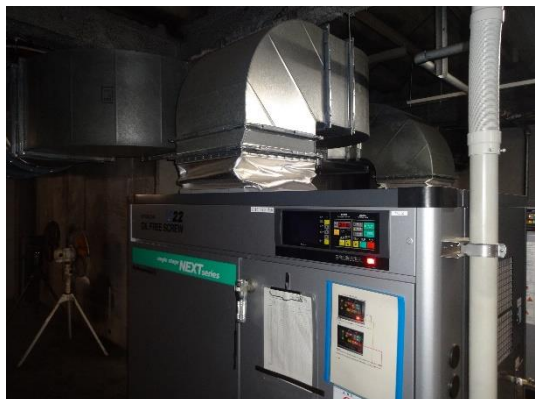
空気コンプレッサの高度制御

設備更新時の採用が進む

インバータ搭載機種への導入
or 台数制御導入
→ 負荷に応じた稼働制御
→ 省エネ

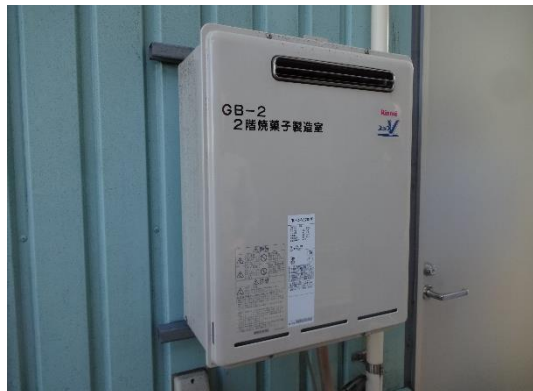
高効率な給湯器の採用

潜熱回収式給湯器の導入

燃焼排熱から熱回収
→省エネ(約5%)

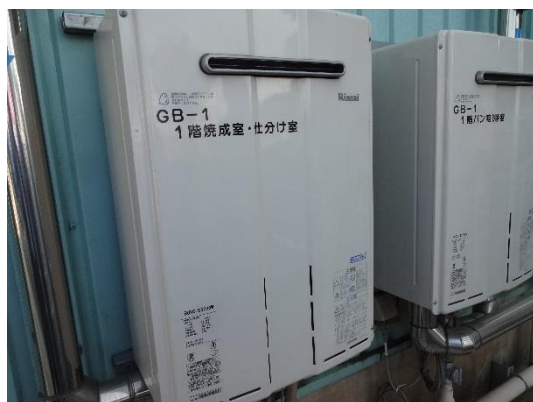
貯湯タンク導入および給湯器システムの改善

貯湯タンク導入＋各系統共用

必要最低限の稼働台数
＋稼働各機器の効率向上
→省エネ(約5%)

調査員からのコメント!!
瞬間湯沸し方式⇒貯湯方式となります
給湯温度を60℃以上として運用します

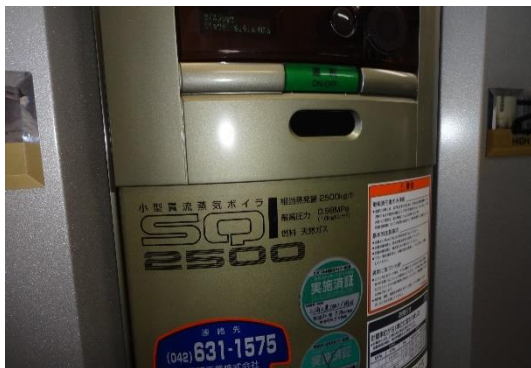
ボイラ室廻りの排熱回収

連続ブロー排水はスケールが濃縮しているので、熱交換器又は熱交換コイルを利用して熱のみを回収します

熱交換器又は熱交換コイルを設置し、連続ブローで給水予熱

連続ブローから熱のみを回収
→省エネ(ブロー率の半分程度)

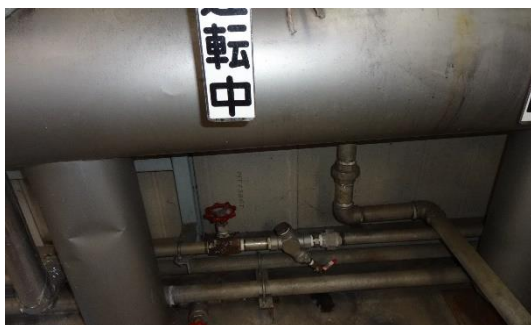
高効率スチームトラップの採用

設備管理担当者は多忙なため、スチームトラップ交換作業は事後対応となりがちです。その結果、蒸気が漏れっ放しの現場が多く見られます。

蒸気漏れの無いスチームトラップを選定し採用

蒸気ドレン中の漏れ蒸気を低減
→省エネ(約5~30%)

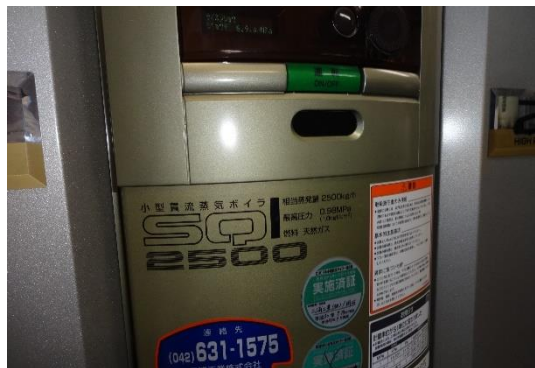
ボイラ蒸気圧力の最適化と減圧弁の設定変更

調査員からのコメント!!
小型貫流ボイラは、その
構造上、使い方によっ
ては、湯き度の低い蒸
気が供給されてしま
うという特性を考
慮しましょう

主蒸気圧力と使用側(2
次側)圧力が乖離

ボイラ蒸気圧力を最適化
する際に減圧弁設定
も最適化する

ボイラ設定圧力を少し下げる
+2次側圧力に減圧弁設定を合わす
→少し省エネ

減圧弁で蒸気の湯き度が上昇
→ドレン量は増加しない ≠ 増エネ

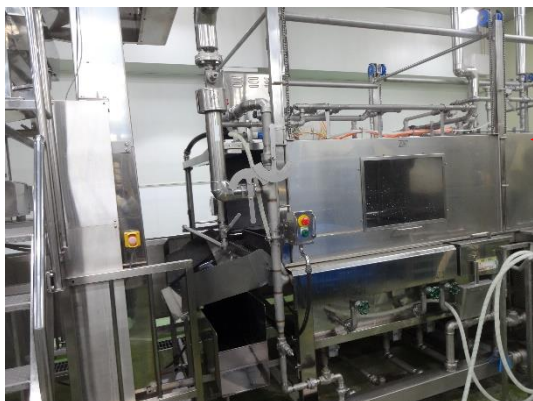
ヒートポンプ導入による製麺機の熱需要の効率化

製麺工程
= 茹で工程(温)
+ 締め工程(冷)

導入検討のポイント
冷熱使用のタイミング
= 温熱使用のタイミング

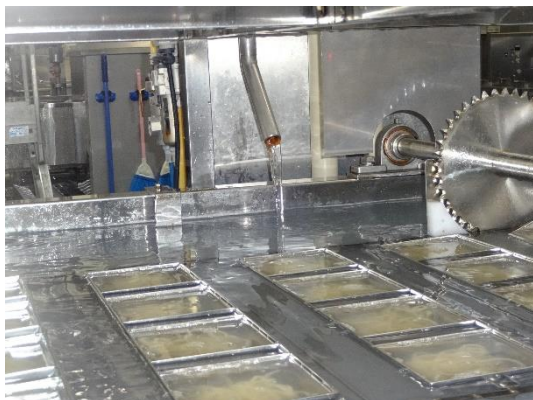
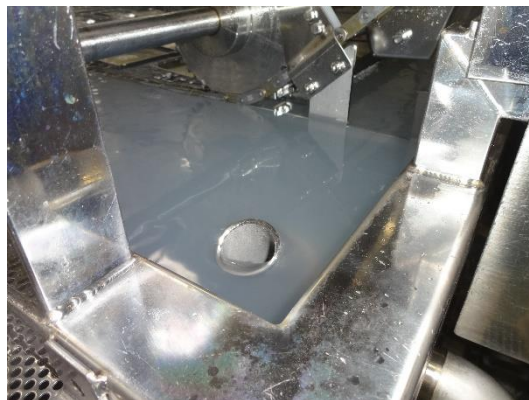
製麺機への熱交換器設置による冷排水からの冷熱回収
製麺機への熱交換器設置による温排水からの熱回収
番重洗浄機への熱交換器設置

製麺機、洗浄機
= 蒸気 + 水で熱水製造

温度(温or冷)のある排水
= 熱利用の際の予熱源

冷温同時供給型
ヒートポンプ導入

単純計算でCOPが2倍

熱交換器導入
→ 低質排熱の有効利用

導入検討のポイント
ヒートポンプよりも安価なので優先して検討

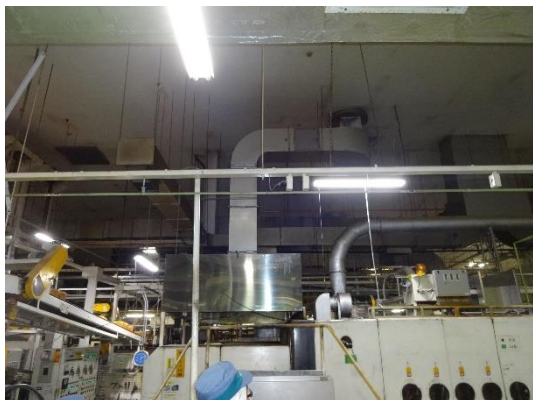
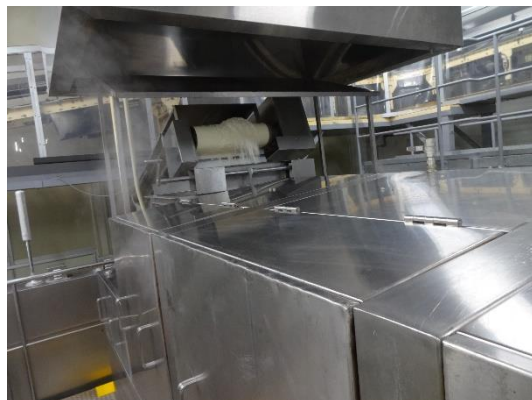
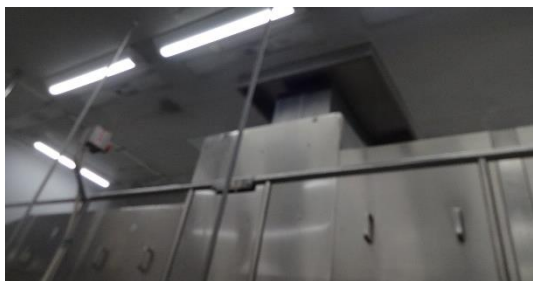
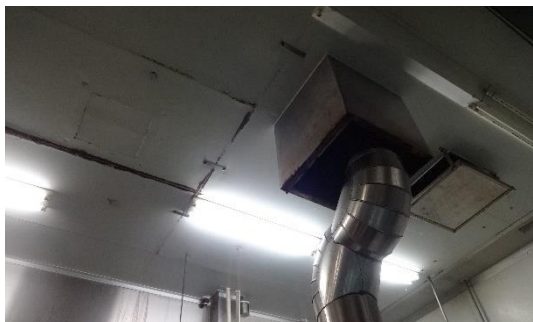
オープン排ガス・加圧加熱殺菌器の局所排気排熱からの熱回収

オープン排ガス ≒ 200°C
局所排気排ガス ≒ 80°C

これまでは煙道・ダクトへの熱交換設置は排圧上昇・熱交換器腐食の観点から困難でした。

煙道・ダクト出口に
ファン付き熱交換器を接続
→ 熱源水予熱に利用

しかし、近年、ファン付き熱交換器が普及し始めています。熱交換ユニットにファンが装備され圧損分を補填する機能を備えています。

また、比較的分解が容易な熱交換ユニットであるため、メンテナンスも可能です。

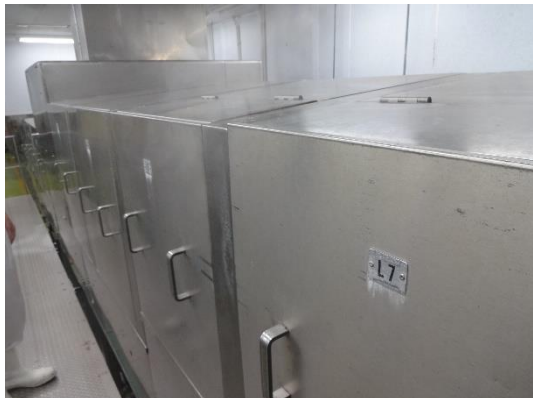
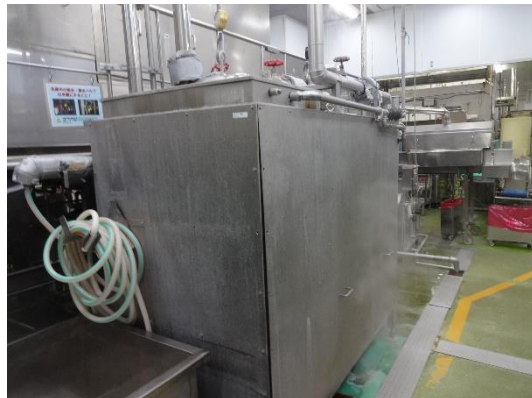
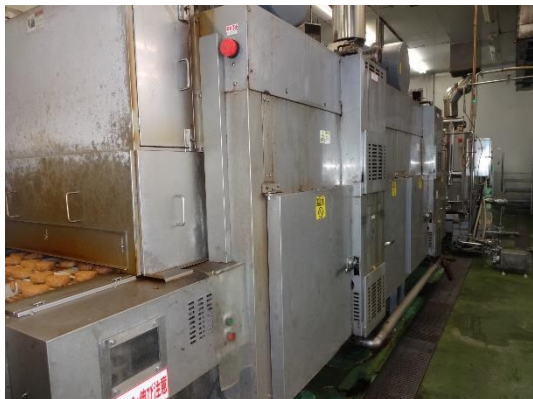
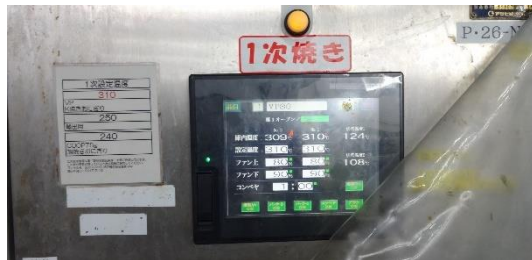
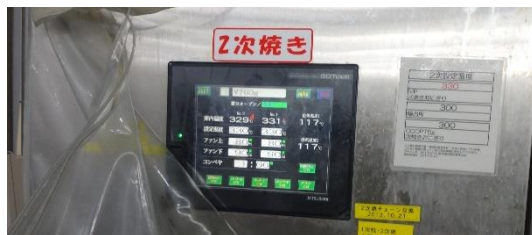
加熱設備、番重洗浄機の外壁、扉の断熱

加熱調理室は暑い
→空調負荷が大きい
+換気回数が増加
+作業環境も不良

断熱塗装・断熱パネル貼付
→放熱抑制
→上記の問題点を解消
+加熱用熱源も省エネ

調査員からのコメント!!
食品工場では臭気を避けたい
ので有機系断熱塗料は不適
です。
断熱パネルorシリコンビーズ
水性断熱塗料を推奨します。

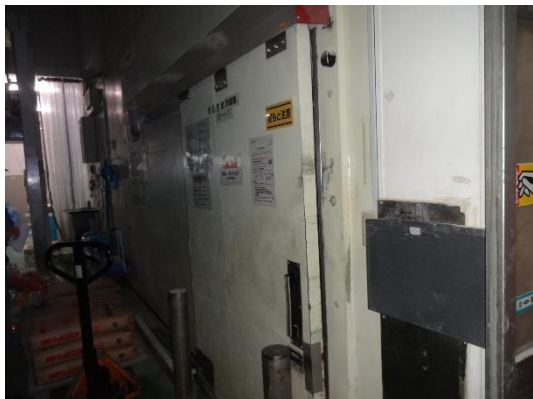
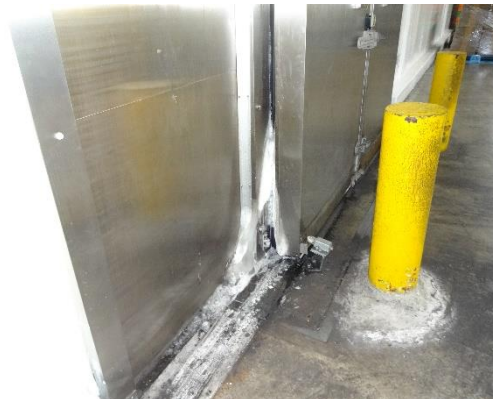
冷蔵冷凍庫からの冷気漏れ防止

経年劣化
+ 内外温度差が大きい
→ 扉の隙間からの冷気漏れ
= パッキンの劣化・扉変形

付着した霜を落とす
+ 劣化箇所修繕
→ 比較的安価に実施可能

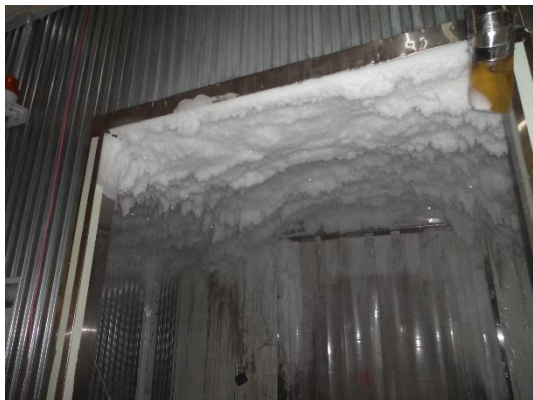
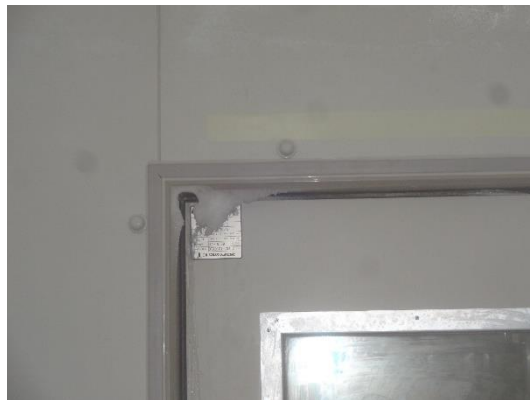
冷凍庫の外部空気の影響排除

冷凍庫の内外温度差が大
→ 出入口付近に霜堆積
= 外部空気の湿度の氷結
= 増エネ

前室を設ける
or 冷凍庫外側温度を下げる

低温では除湿器能力が低下
するのでお勧めしません。

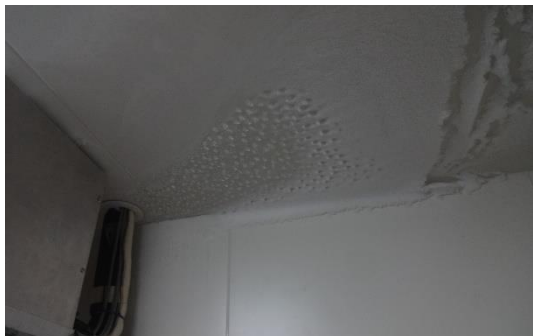
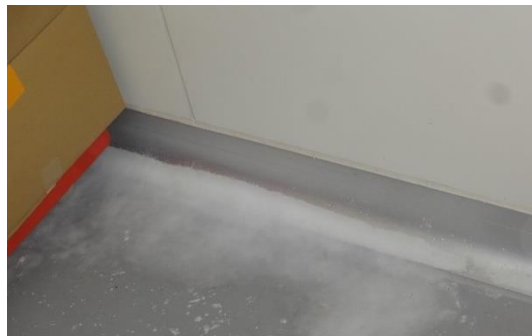
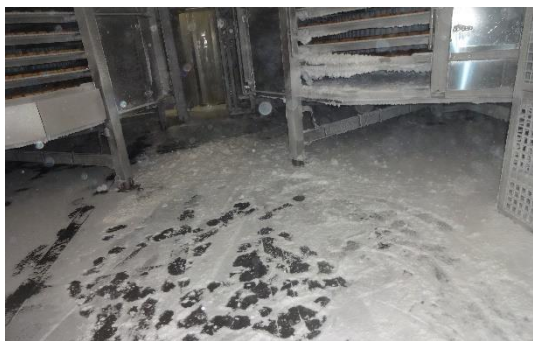
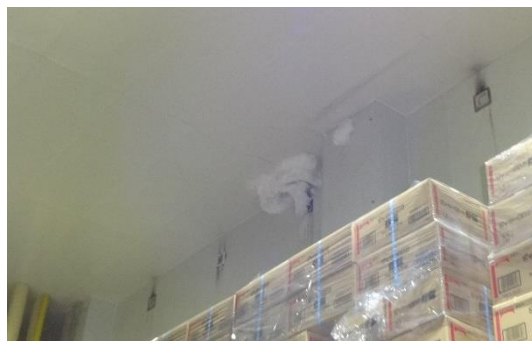
冷凍庫の断熱性能の補強

冷凍庫内の霜
(外気の影響が少ない場合)
＝断熱能力不足

調査員からのコメント!!
冷凍庫の断熱改修工事は新築仕様ではコスト高となります。安価な方法の選択が肝要です！

①天井面全体
→天井面に断熱材貼付

②壁との接合部付近
＝断熱切れ
→庫内側から断熱強化

③床面全体
→床を底上げし断熱強化

④局所的な金属部分
＝ヒートブリッジ
→庫内表面を覆う

⑤窓部分
→二重窓

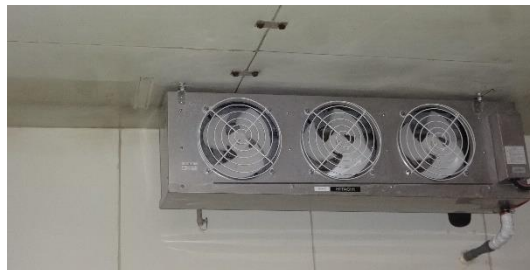
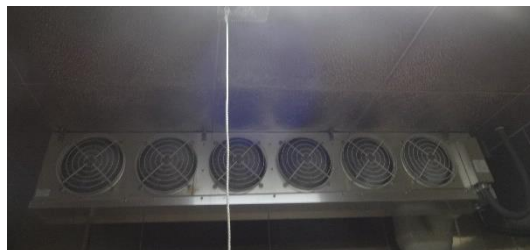
空調室内機・冷凍庫内蒸発機の洗浄

フィルター内部の汚れ
→風量低下
→冷却効率低下

機器洗浄実施
→温度到達時間短縮
→温度オーバーシュート回避
→設定温度余力削減可能

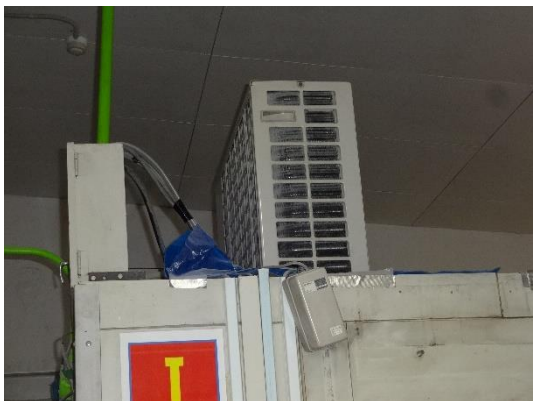
空調・冷蔵冷凍室外機の洗浄

放熱フィンにホコリ付着
=放熱性能阻害
→コンプレッサ負荷増

内部の熱交換コイル汚損
=熱交換効率低下
→コンプレッサ負荷増

機器洗浄実施
→圧縮効率向上 = 省エネ
